**Identification de(s) l'échantillon(s) :**  
Jumelles CMU2250 daN

**Essai(s) demandé(s) :**  
→ Essai de traction

**Essai de traction**
**Technicien :** R. LEDRU – Date(s) de l'essai : 29/07/2020

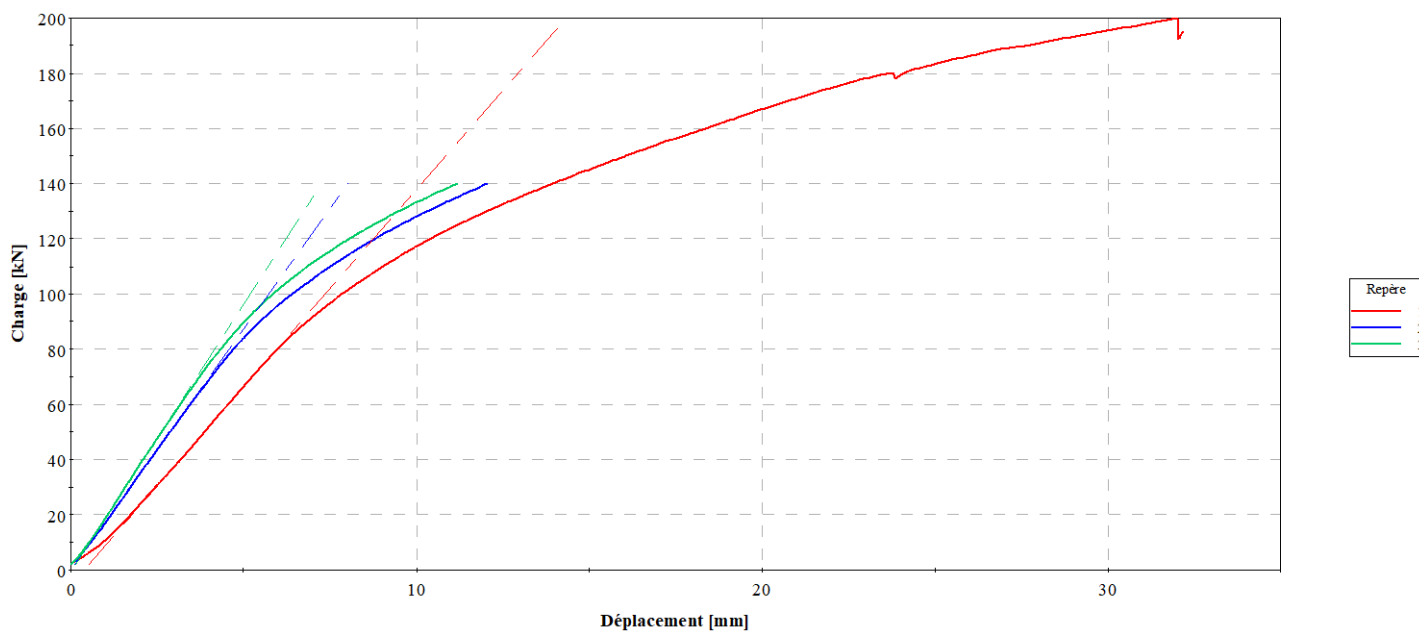
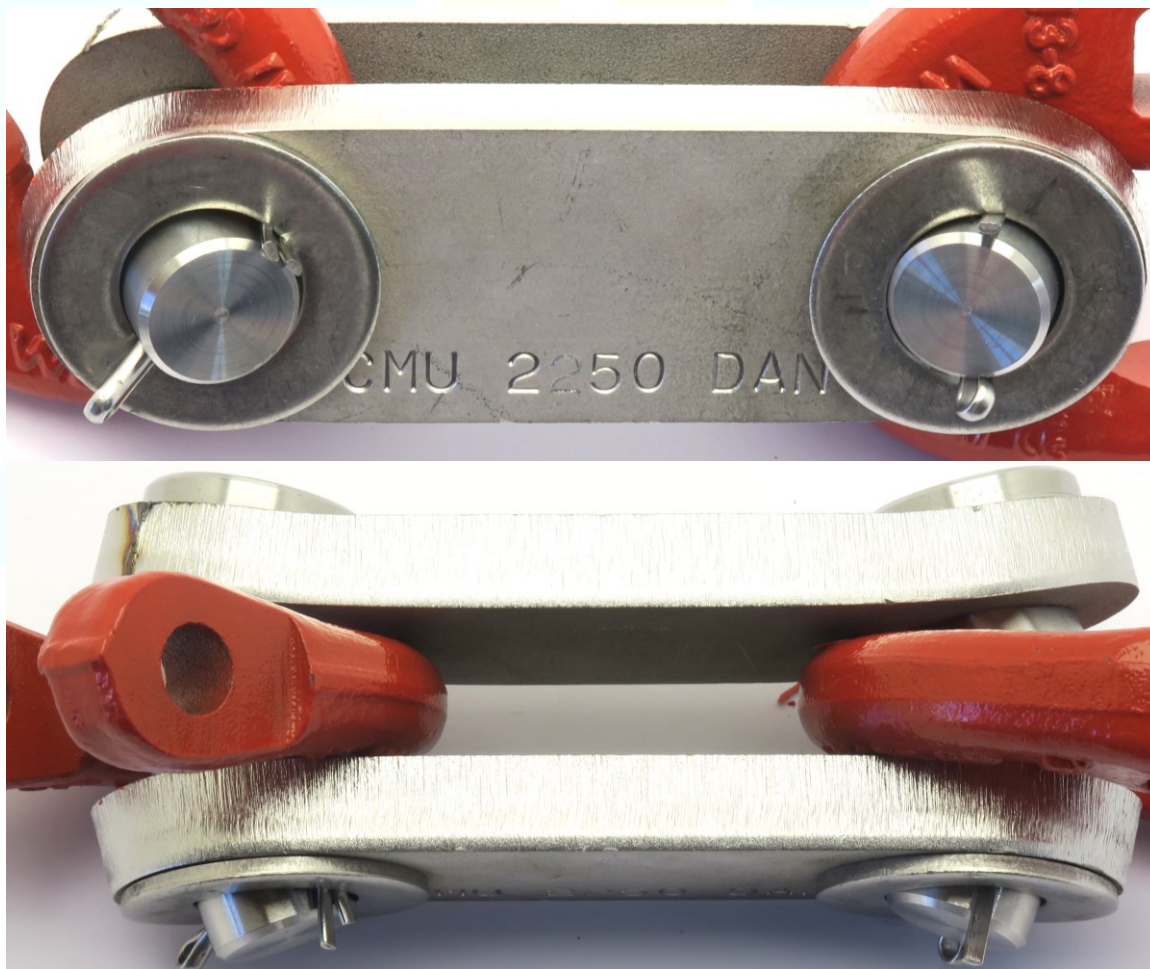
1	$\approx 84$	199,81	Rupture des goupilles, importante déformation des axes et des platines.
	2	$\approx 70$	>140	Essai stoppé à 140kN pour préserver les montages. Déformation plastique des axes et des platines
	3	$\approx 60$	>140	Essai stoppé à 140kN pour préserver les montages. Déformation plastique des axes et des platines
	<i>Cahier des charges</i>	-	$\geq 67,50$

Aspect de la pièce 1 après essai.

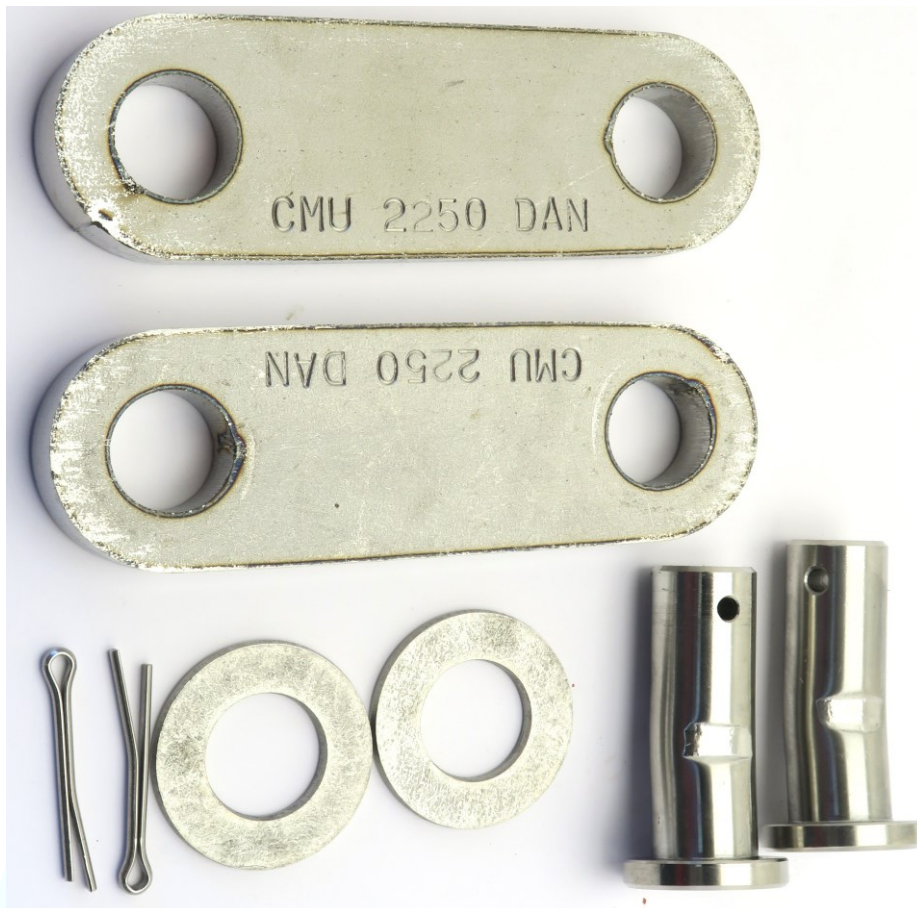
Aspect de la pièce 2 après essai.

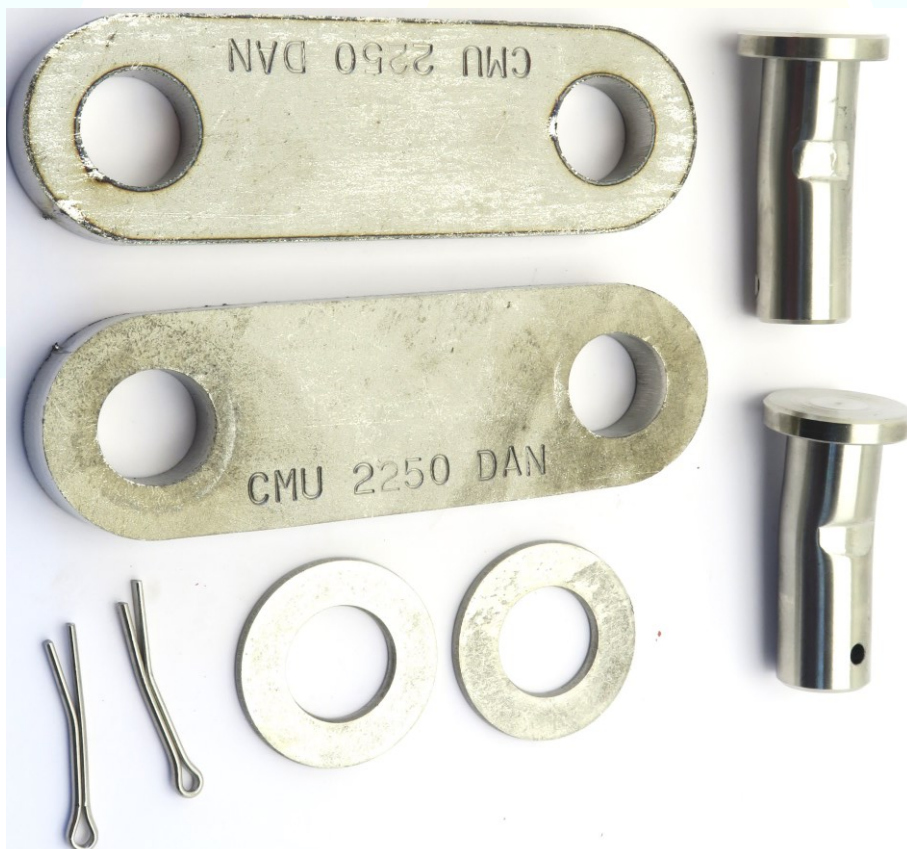
Aspect de la pièce 3 après essai.
