**Identification de(s) l'échantillon(s) :**  
Jumelles CMU2250 daN

**Essai(s) demandé(s) :**  
→ Essai de traction

**Essai de traction**
**Technicien :** R. LEDRU – Date(s) de l'essai : 29/07/2020

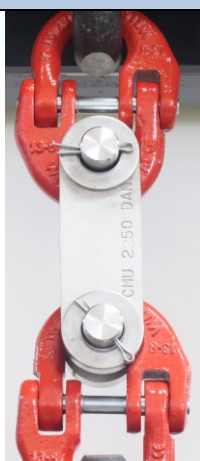
1	$\approx 84$	199,81	Rupture des goupilles, importante déformation des axes et des platines.
	2	$\approx 70$	>140	Essai stoppé à 140kN pour préserver les montages. Déformation plastique des axes et des platines
	3	$\approx 60$	>140	Essai stoppé à 140kN pour préserver les montages. Déformation plastique des axes et des platines
	<i>Cahier des charges</i>	-	$\geq 67,50$
